KULTURMILJÖANALYS MALMBERGET

14 FEBRUARI 2017

UPPDRAG: Kulturmiljöanalys Malmberget -
etapp 3

Status: Rapport
Datum: 2017 02 14

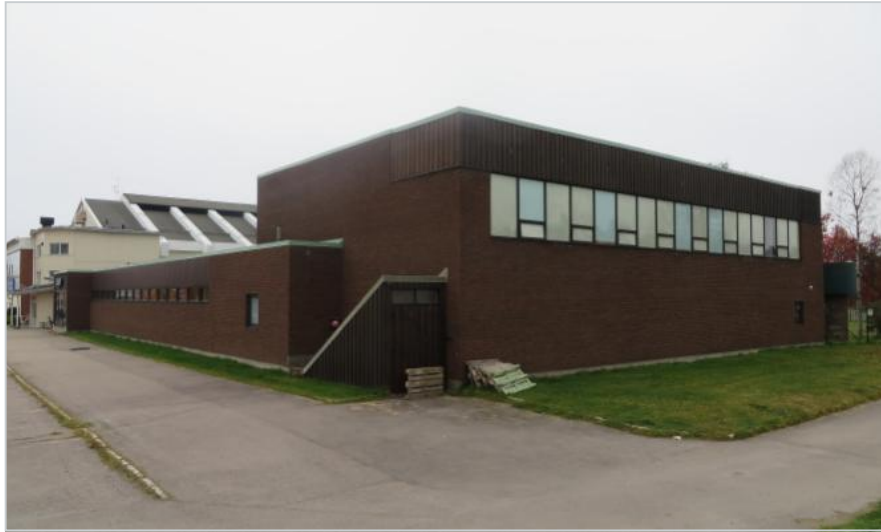
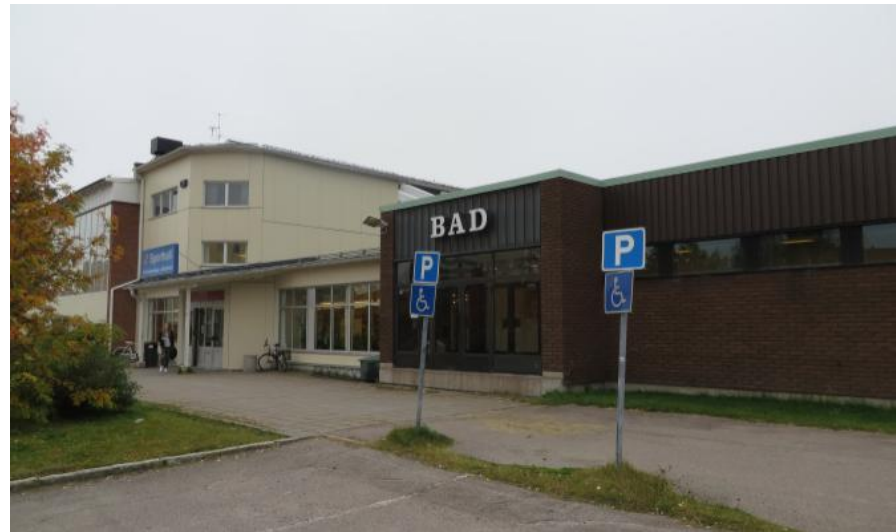
Jvn321. Badhus

Högt värde		Placering i området	Byggnaden	1968
Beskrivning Representerar sin tid och är ritad av en arkitekt verksam i Norrbotten.		Placerad i Järnvägsområdet, i angränsning till sporthallens baksida, på ett plant område mellan Svanparken och Salutorget.	Byggd 1968. Ritad av Jan Thurffjells arkitektkontor. Sammanbyggdes med sporthallen 1983. Mörkbrun tegelbyggnad med två rektangulära byggnadsvolymer i olika storlek,	
Tolkning		Byggnaden är omgiven av flera modernistiska byggnader från samma tid.	Uttryck för sportens och fritidens nya roll i efterkrigstidens och folkhemmets idealsamhälle. Tidstypisk modernistisk arkitektur av hög kvalitet. Ritad av samma arkitektkontor som det närliggande sporthallen, men dess formspråk kontrasterar på ett smakfullt sätt till byggnaden.	
Viktiga karaktärsdrag att beakta		Parkområde i väst och öppen, vidsträckt parkeringsplats i öst. Siktlinjer mot Hermelin- och Johannesområdet i norr.	Tidstypisk representant för sportens och fritidens betydelse i efterkrigstidens samhälle. Arkitektoniskt och estetiskt värdefull. Arkitekturhistoriskt intressant genom upphovet i ett av länets framgångsrikaste arkitektkontor. Variationen i skalan av de olika byggnadsvolymer. Omsorgsfullt utvalda material med trädetaljer, tegelfasad och koppartak

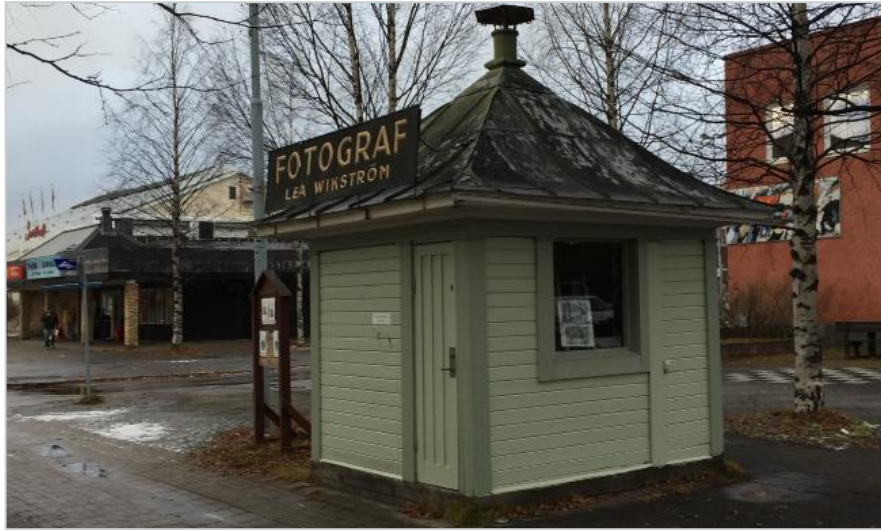
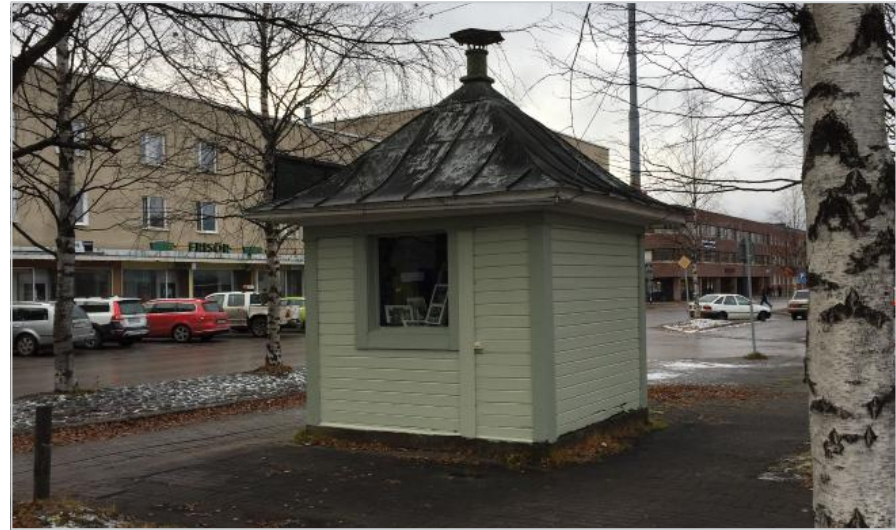
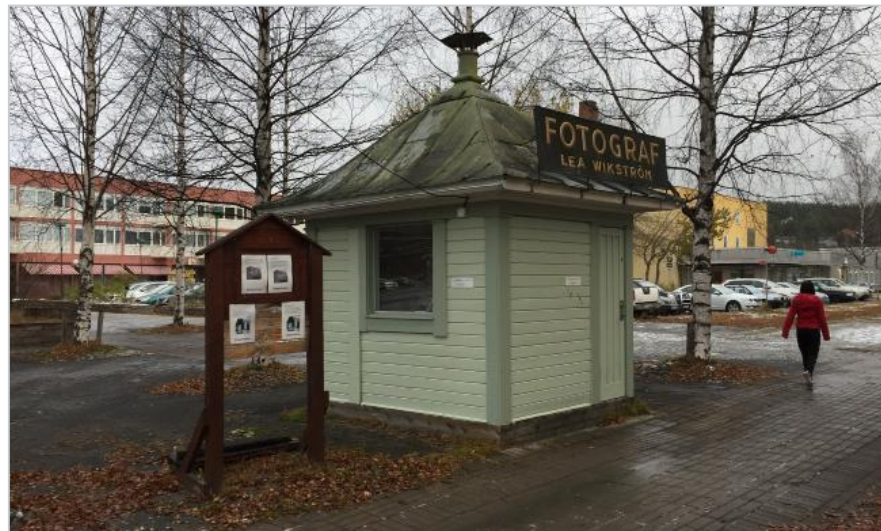
Jvn322. Leas kur

Jvn322. Leas Kur			
Högt värde		Placering i området	Byggnaden
Beskrivning Representerar en viktig person i Malmbetget.		I MalMBERGETS centrum som solitär vid Järnvägsgatan nära Salutorget.	Kioskbyggnad med tälttak, som tillhört fotografen Lea Wikström, mest känd som porträttfotograf men har även dokumenterat MalMBERGETS samhälle.
Tolkning		Järnvägsgatans storlek och långrika sträckning är tillsammans med Gällivarevägen en av MalMBERGETS huvudgator. Byggnaden står som solitär, men en del av MalMBERGETS centrum.	Uttryck för fotografisk kultur i samhällslivet. Person- och fotohistoriskt värdefull. Byggnaden berättar om personhistoria och fotografisk kultur i MalMBERGET och om Lea Wikströms liv som fotograf.
Viktiga karaktärsdrag att beakta		Den breda, raka vägsträckningen och den glesa öppenheten ger siktlinjer mot Dundret, gruvsamhället i norr och omgivande fjällandskap.	Tälttaket i plåt Den liggande träpanelen Byggnadens småskalighet "Fotograf"-skylten på byggnadens södra fasad.

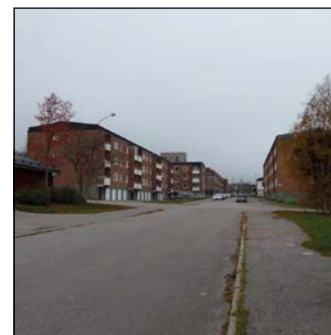
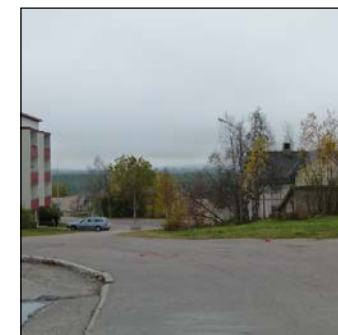
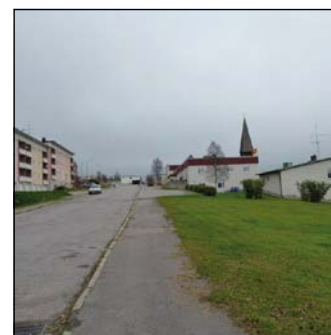
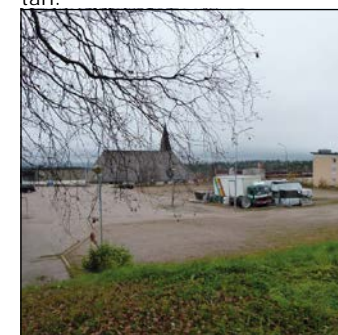
Köpmangatan mot öster.

Mot söder från Välkommagatan.

Masgatan mot öster.

Från Köpmangatan mot kyrkan.

Bebyggelsen består i västra delen främst av lamellhus i tre våningar, placerade parallellt och i vinkel med varandra, så att rymliga gårdar bildas inne i kvarteren. Flerfamiljshusen tillkom under 1950-talets slut och 1960-talets början. Ett fåtal äldre bostadshus ligger insprängda i bebyggelsen. Längst i söder ligger kyrkan med tillhörande präst- och församlingsgård samt Finnstaskolan.

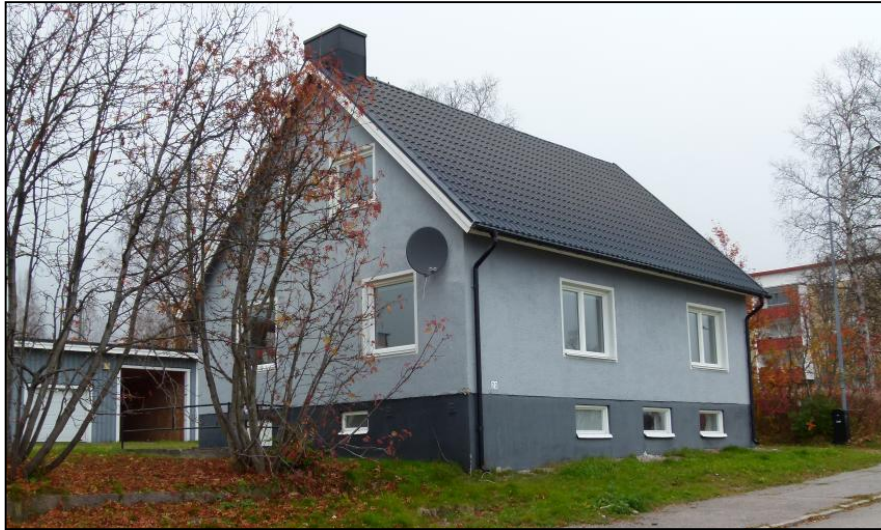
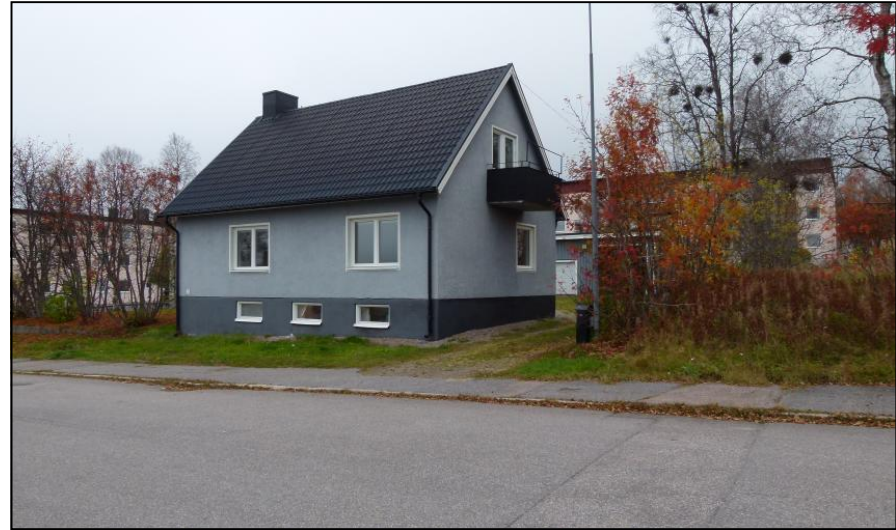
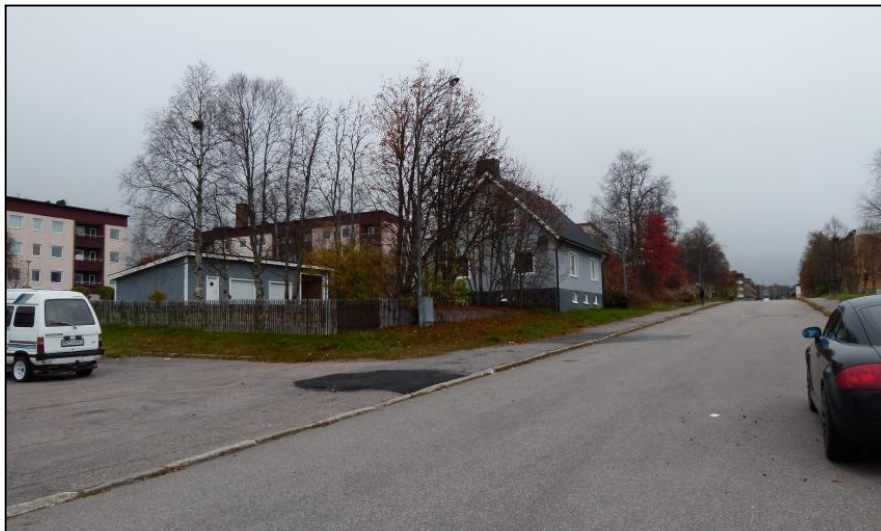
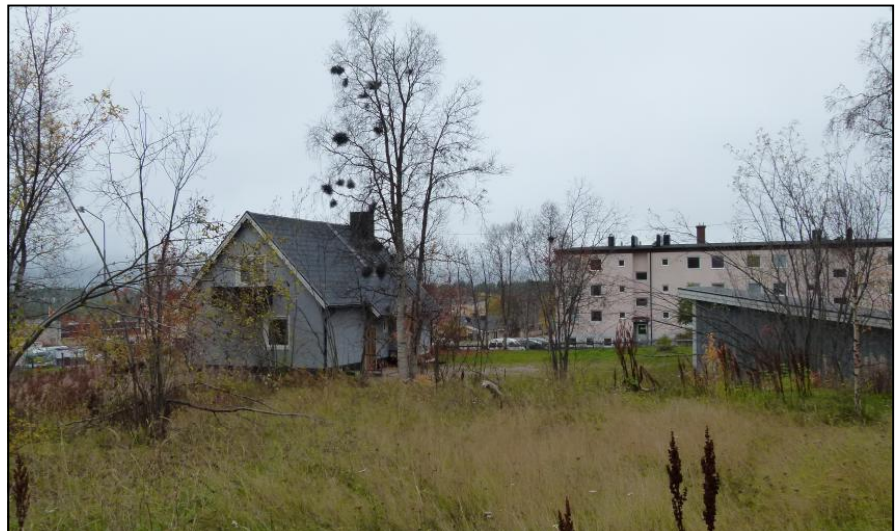
F98. Köpmangatan 20 inkl uthus.

Måttligt värde	Miljö/omgivning/placering i terrängen	Byggnaderna	1951
<p>Beskrivning Måttligt värde då huset är en vanlig typ. Men det representerar väl sin tid.</p>	<p>Fastigheten är en äldre tomt insprängd bland flerfamiljshus i den västra delen av Finnstaområdet. Tomten är relativt plan och omgärdad av staket och häck samt har några träd i ett övrigt ganska kallt kvarter. Bostadshuset står i gatuliv med entrén från gårdssidan.</p>	<p>Enbostadshus uppfört 1951. 1 ½ våningar med sadeltak. Putsat med enkla detaljer. Ett uthus med garage m m.</p>	
<p>Tolkning</p>	<p>Fastigheten visar på den äldre kvartersstrukturen inom området inte avsedd för flerfamiljslmpor i storkvarter.</p>	<p>Uttryck för det privata bostadsbyggandet i efterkrigstidens samhälle.</p>	
<p>Viktiga karaktärsdrag att beakta</p>	<p>Den stora fastigheten från den gamla stadsplanen. Tomten var avsedd för en eller några familjer.</p>	<p>Kulturhistoriskt värdefull som en årsring i samhällets bostadsförsörjning. Efterkrigsbebyggelsen som värdefull för förståelsen av Malmbergets moderna historia. Bebyggelsen som bärare av kontinuitetsvärden från samhällets historiska centrum. Den tidstypiska utformningen med enkla detaljer och källare.</p>

<p>Alternativ</p>	<p>Nya förhållanden vid flytt</p>	<p>Vid eventuell flytt bör man försöka rekonstruera de förhållanden som rådde på den ursprungliga platsen. Viktigast är placeringen i gatuliv och tomtstorleken. Tomten kan göras något mindre.</p>	<p>Fram till eventuell flytt bör enskilda byggnader underhållas i nuvarande skick. Uthus bör flyttas med och relationen mellan olika bebyggelseenheter (flyttad, ny och befintlig) bör studeras. De flyttade byggnadernas enskilda exteriöra karaktärer och funktioner ska behållas. Vid ändrad funktion ska en anpassning ske utifrån byggnadens egna förutsättningar och värde. Enskild byggnad vilket innebär större frihet vid val av plats men gärna i samband med annan likvärdig bebyggelse</p>
	<p>Rivning</p>	<p>Miljön bör hållas vårdad så länge den är synlig för allmänheten.</p>	<p>Fram till eventuell rivning bör enskilda byggnader underhållas i nuvarande skick exteriört så att de inte förslummar intrycket av området. Värdet försvinner vid rivning.</p>

<p>Dokumentation</p>	<p>Fastigheten är inte tidigare dokumenterad</p>	<p>Fastigheten är inte tidigare dokumenterad.</p>
<p>Rekommendation</p>	<p>Området berörs först av avvecklingen inom en längre tidsram: Detaljplan alt byggnadsordning kan tas fram, som karaktäriserar kulturvärdena och ger rekommendationer för hur dessa skall förvaltas fram till avveckling. När avveckling blir aktuell kan byggnaden ingå i urvalet för byggnader som är möjliga att flytta då huset representerar sin tid fast det inte är unikt eller platspecifikt. Om det flyttas kan det flyttas till likvärdig tomt med placering mot gatan. För områden med flyttad kulturhistoriskt värdefull bebyggelse bör detaljplan upprättas som säkerställer de värden man vill behålla. Om huset rivs kan det dokumenteras. Dokumentationen kan omfatta miljön, exteriör, planlösning och interiör översiktligt. Eventuell flytt eller rivning hanteras som lovående enligt PBL</p>

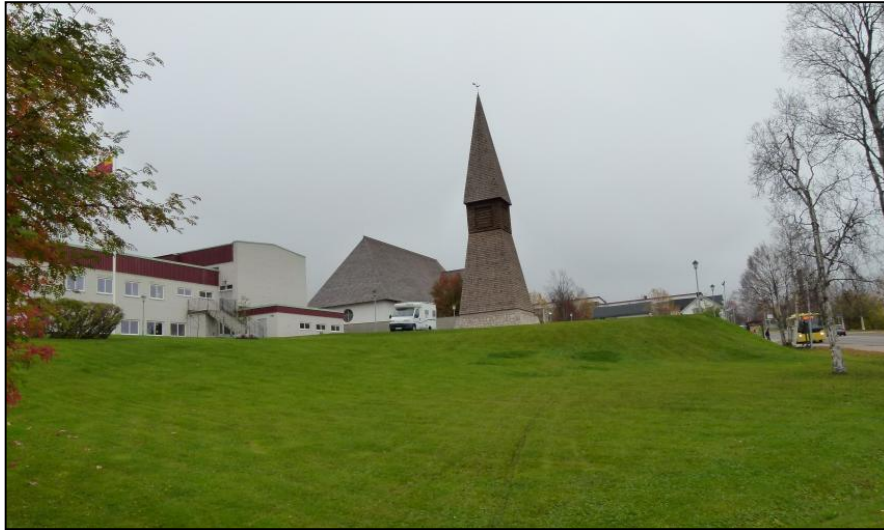
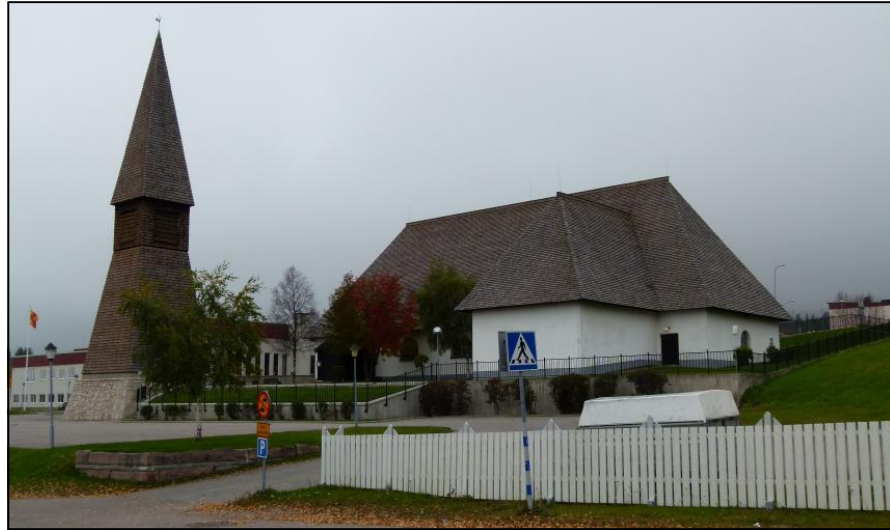
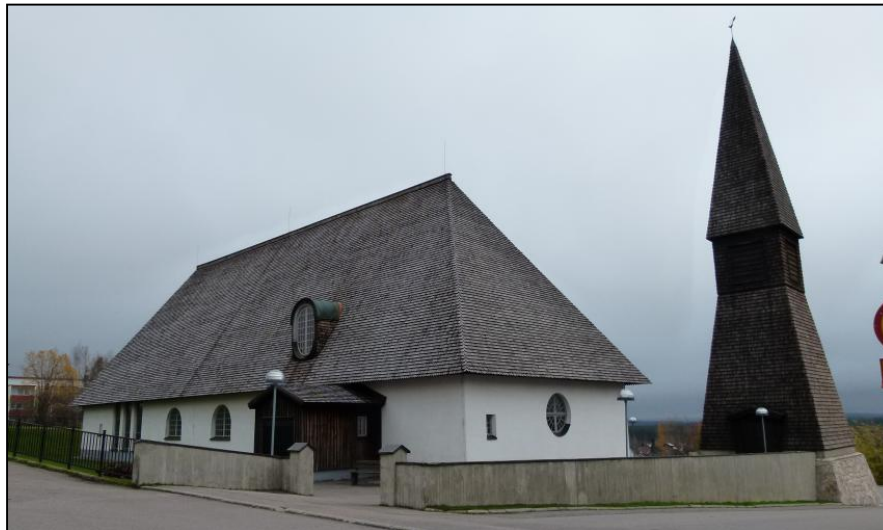
F100. Malmbergets kyrka inkl klockstapel.

Mycket högt värde		Placering i området	Byggnaden	1944, 1974	
Beskrivning Skyddad enligt Kulturmiljölagen.		Placerad på sydslutning på terrasserad tomt, i linje med prästgård och församlingshus, ovanför huvudleden Gällivarevägen. Flyttades till sin nuvarande plats på grund av rasrisken och återinvigdes 1974. Har på grund av samhällets utveckling hamnat i utkanten av samhället alltför nära den hårt trafikerade Gällivarevägen.	Först invigd 1944, då på en mer centralt belägen plats i samhället. Bekostades av LKAB och donerades till församlingen. Ritad av arkitekt Hakon Ahlberg och betraktas idag som ett viktigt verk i svensk arkitekturhistoria. Ahlberg intar även en särställning i samhällets historia som särskild bolagsarkitekt. Vitputsad stenkyrka med valmat spåntak samt fristående timrad, spånklädd klockstapel. Omgivna av bogårdsmur i betong i söder samt järnstaket i norr. " Arkitekturen karaktäriseras av såväl influenser från svensk kyrkobyggnadstradition som djärv modernism i klockstapelns former.

Tolkning		Uttryck för det historiska förlopp som medfört att gruvbrytningen som en gång byggde samhället, från 1960-talet även ruinerat dess historiska centrum.	Uttryck för bolagets engagemang i samhällsbyggandet och avspeglar svenska kyrkans roll i samhällets historia. Representerar en traditionalistisk, men ändå nyskapande modernistisk arkitektur av hög kvalitet. " Efterkrigsbebyggelsen som värdefull för förståelsen av Malmbergets moderna historia. Bebyggelsen som bärare av kontinuitetsvärden från samhällets historiska centrum.		
Viktiga karaktärsdrag att beakta		Exponeringen mot samhället som idag inte är så bra. Placering i förhållande till församlingsgård och prästbostaden. Närmandet till kyrkan.	Viktig ur ett arkitekturhistoriskt perspektiv genom upphovsmannen Hakon Ahlberg, som en av samtidens mest framgångsrika arkitekter och under en lång period LKAB:s särskilde bolagsarkitekt. Kyrkan som bärare av ett kontinuitetsvärde från samhällets historiska centrum. Ahlbergs ursprungliga intentioner beträffande kyrkomiljön som bestående av kyrka, klockstapel, bogårdsmur, planteringar och "kyrkbacke".

Alternativ	Nya förhållanden vid flytt	Skyddad enligt Kulturmiljölagen. Alla förändringar kräver tillstånd från Länsstyrelsen. Vid flytten bör beaktas Ahlbergs ursprungliga intentioner beträffande kyrkomiljön som bestående av kyrka, klockstapel, bogårdsmur, planteringar och "kyrkbacke". Valet av ny plats bör studeras noggrant.	Skyddad enligt Kulturmiljölagen. Alla förändringar kräver tillstånd från Länsstyrelsen. Vid återuppförandet på den nya platsen gäller, att kyrkan i allt väsentligt såväl till exteriör som interiör ska bibehålla sitt nuvarande utseende - som arkitekten själv uttryckte det inför flyttningen på 1970-talet. Vid flytten bör beaktas Ahlbergs ursprungliga intentioner beträffande kyrkomiljön som bestående av kyrka, klockstapel, bogårdsmur, planteringar och "kyrkbacke". Valet av ny plats bör studeras noggrant.		
	Rivning	Rivning är inget alternativ för kyrkan och klockstapel.	Rivning är inget alternativ för kyrkan och klockstapel.

Dokumentation	Inför flytt bör den nuvarande omgivningen dokumenteras.	Kyrkan är dokumenterad i samband med att Vård-och underhållsplan upprättats.		
Rekommendation		Området berörs av avvecklingen först inom en längre tidsram. Allhelgonakyrkan har högst prioritet bland de byggnader i Malmberget som bör flyttas, för att dess kulturhistoriska värden skall tillvaratas. Byggnaden har skydd enligt KML och alla förändringar kräver tillstånd från länsstyrelsen. I och med detta bör planeringen för flytt sättas i gång relativt snart. För områden med flyttad kulturhistoriskt värdefull bebyggelse bör detaljplan upprättas som säkerställer de värden man vill behålla. Flytt ska även hanteras som lovärende enligt PBL

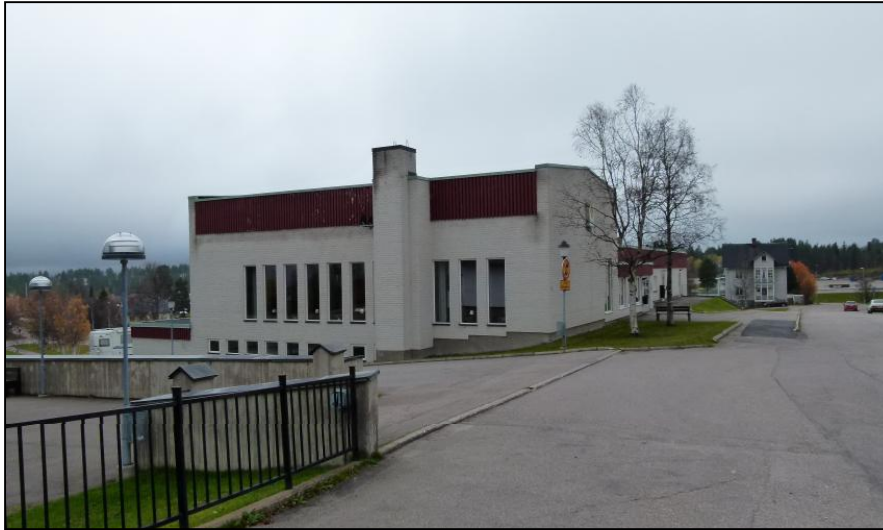
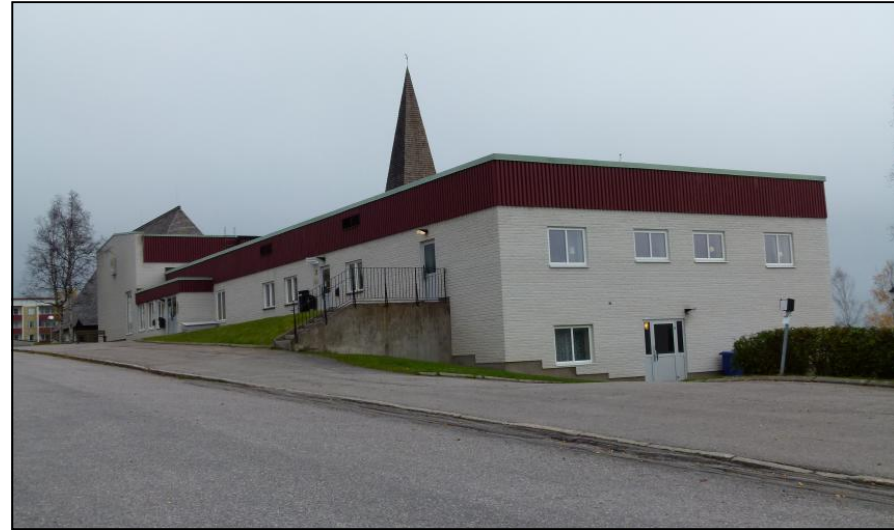
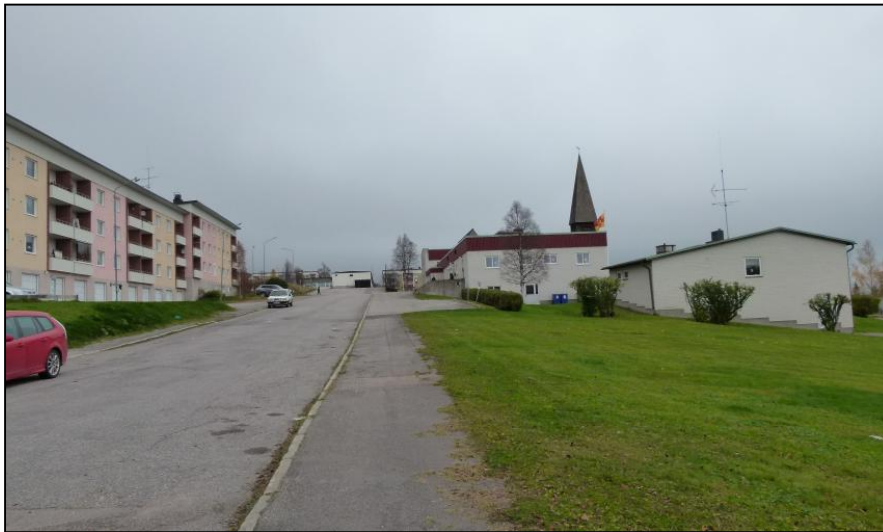
F324. Församlingshem och prästgård

Församlingshemmet från öster.

Församlingshemmet från väster.

Prästgård och församlingshem från Masgatan.

Högt värde		Lågt värde	Placering i området	Byggnaden	1970-talet
Beskrivning		Trots att prästgården finns i sammanhang med församlingshem och kyrka har det lågt värde då det hade kunnat stå var som helst. Dock är det tidstypiskt.		Belägna i linje med varandra och med kyrkan, omgivna av stora gräsmattor och enstaka träd. Exponerat läge mot Gällivarevägen.	Uppförda på 1970-talet, ritade på Hakon Ahlbergs arkitektkontor, och bekostade av LKAB. Prästbostaden inrymmer 1 lägenhet. 1 våning med suterräng mot söder. Vita tegelbyggnader i karaktäristisk tegelmodernism.
Tolkning		Representerar moderniseringen efter krigens samt stagnationstiden efter 1970. Uttryck för bolagets engagemang i samhällsbyggandet.		Representerar moderniseringen efter krigens samt stagnationstiden efter 1970. Uttryck för svenska kyrkans förändrade roll i det moderna samhället. Uttryck för bolagets engagemang i samhällsbyggandet.

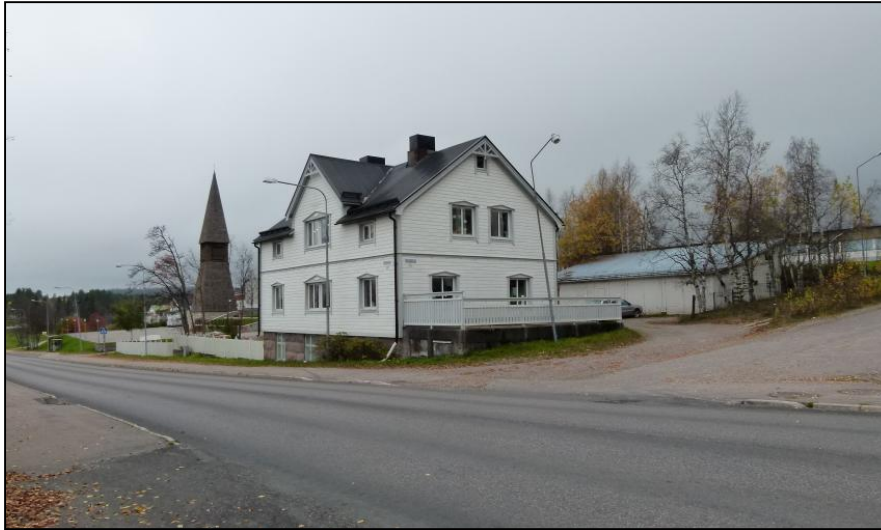
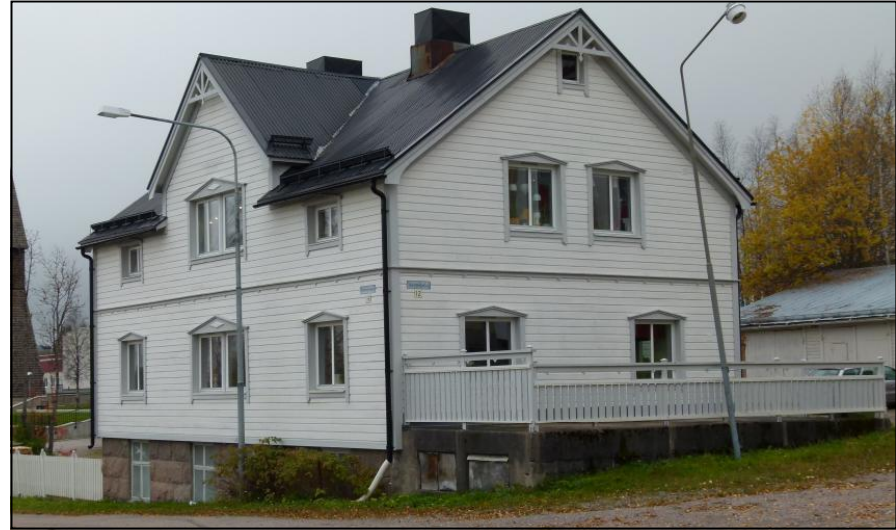
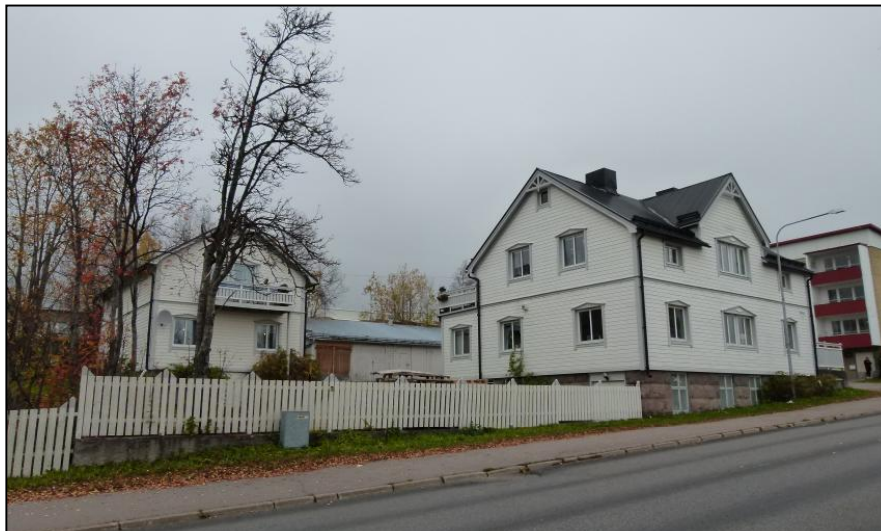
F325. Gällivarevägen 16 inkl gårdshus och uthus.		Placering i området	Byggnaden	1900-talets början
Måttligt värde				
Beskrivning Husen är ombyggda men gårdsbilden är intakt med gårdshus och uthus och man kan se att det funnits verksamhet i huset.		Ligger nedanför kyrkan i gatuliv mot Gällivarevägen. Tomten är en av de gamla enligt den gamla stadspanen.	Bostadshus med gårdshus byggt vid 1900-talets början. Fastigheten inrymmer 2-3 lägneheter. Tidigare innehållit Smedbergs läskedrycksfabrik vilket fortfarande är synbart i källarens utformning. Tvåvånings trähus med sadeltak med fronton mot vägen och utbyggnad mot gården med tak i vinkel. Enkla volymer i uthus och gårdshus. Husen är ombyggda exteriört med historicerande detaljer.	
Tolkning		Uttryck för privat bostadsbyggande och småindustri i samhällets etableringsskede.	Uttryck för privat bostadsbyggande och småindustri i samhällets etableringsskede.

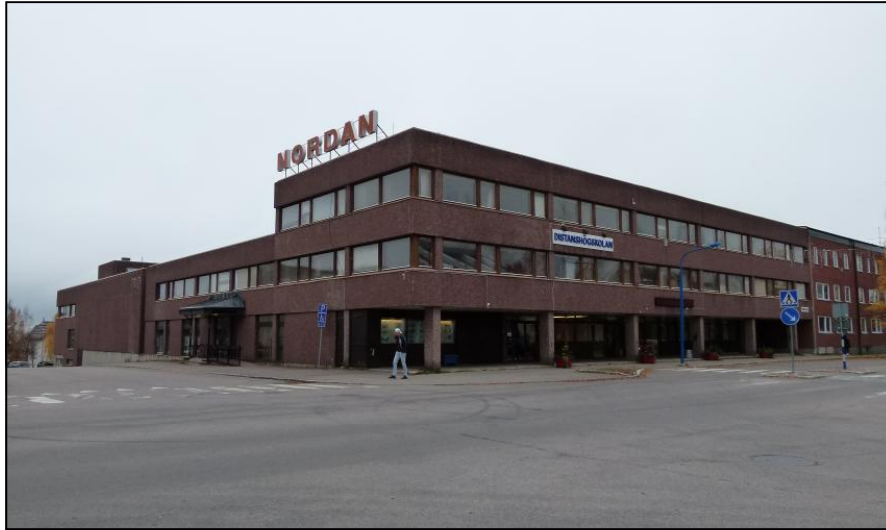
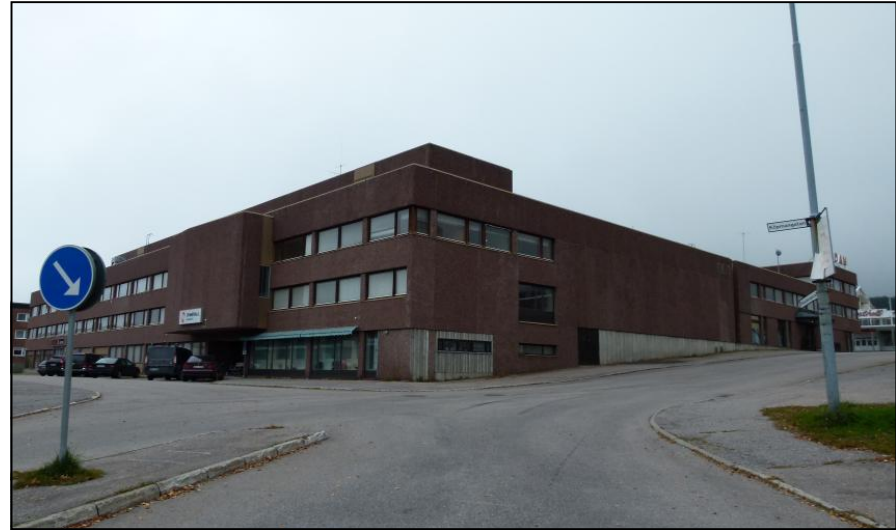
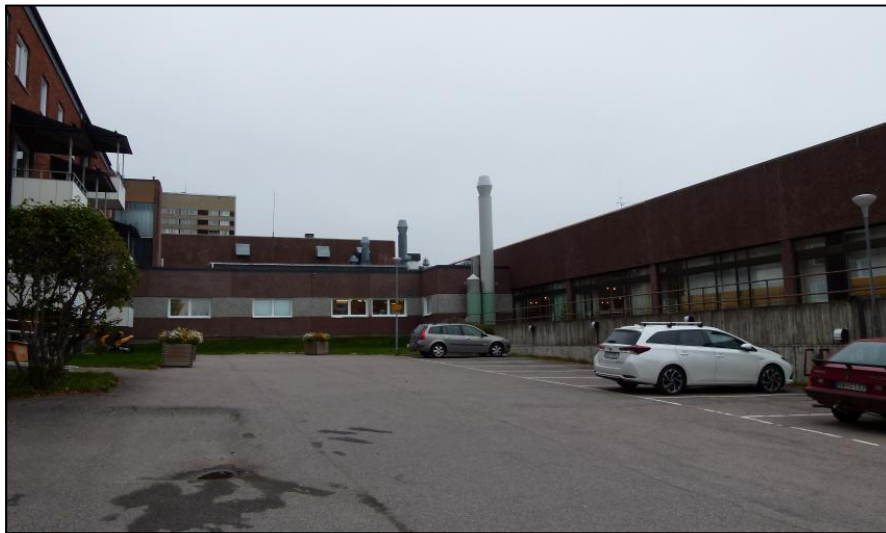
F326. Folkets Hus Nordan		Placering i området	Byggnaden	1973
Mycket högt värde				
Beskrivning	<p>Nordan ligger i Finnstans nordöstra del i gränsen mot Järnvägsområdet.</p> <p>Det upptar 3/4-delar av ett kvarter enligt den gamla stadsplanen.</p> <p>Slutet stadsmässigt kvarter med öppning vid det vidbyggda flerfamiljshuset.</p>		<p>Invigdes 1973 (samtidigt revs det gamla Folkets Hus från 1956). Ritningar upprättade 1971 av Arkitektbyrå för samlingslokaler AB i Stockholm, gm arkitekt L Wasinski.</p> <p>2 våningar.Ligger i backe och trappar av nedåt.</p> <p>Byggnad med slutet byggnadssätt.Modernistisk framtoning med platta tak, liggande fönsterband samt fasader i rödbruna betongelement.</p>	
Tolkning	<p>Placeringen är central i det nya centrum som bildades då det gamla som låg längre österut flyttades men platsen har alltid ingått i MalMBERGETS centrum..</p>		<p>Uttryck för arbetarrörelsen och föreningsägt byggande i modern tid.</p> <p>Tidstypisk storskalig byggnadstyp och modernistisk arkitektur. "</p>

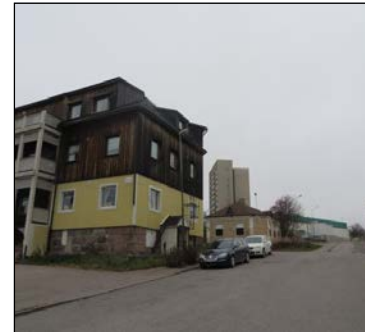
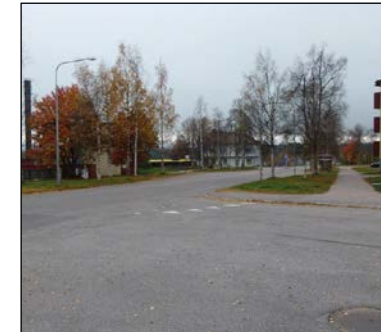
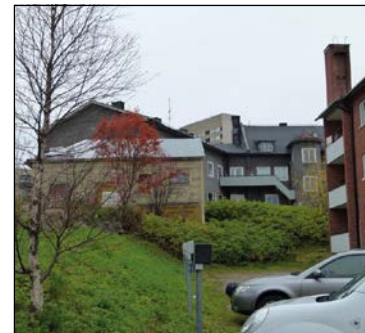
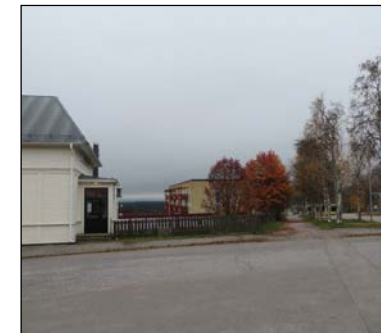
Skolgatan mot norr.

Bergsmansgatan mot väster.

Från Tingvallsgratan mot norr.

Efter Gällivarevägen mot sydväst med V139 till vänster.

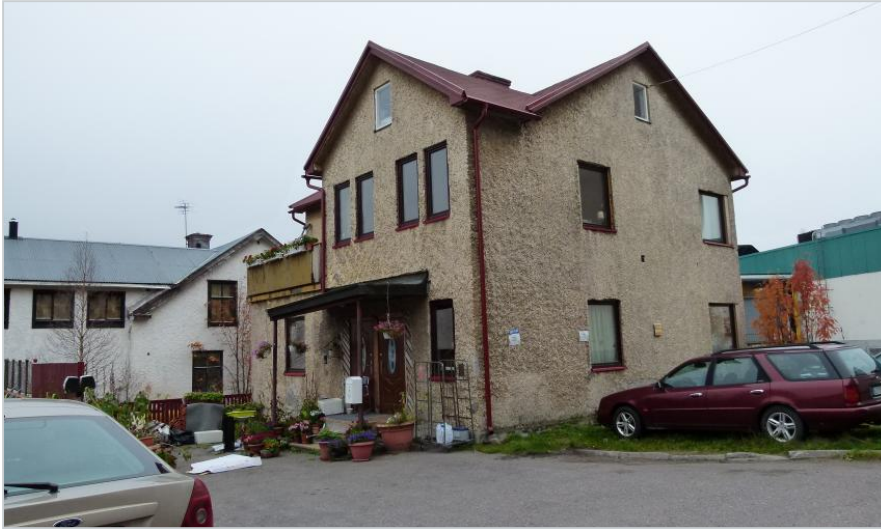
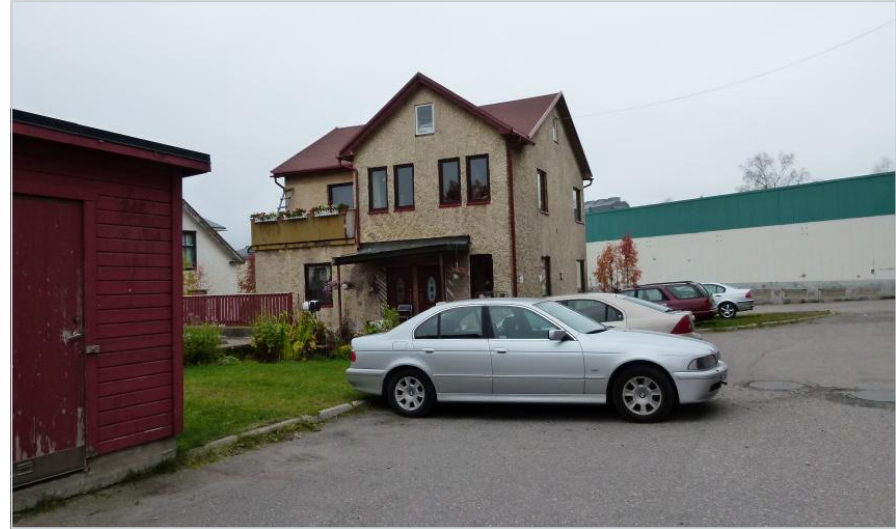
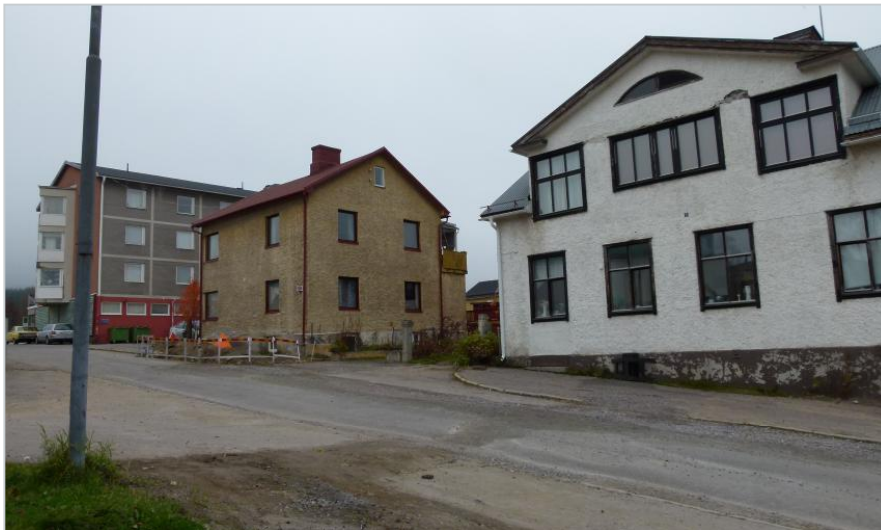
V127. Skolgatan 1.

V127. Skolgatan 1			
Lågt värde	Placering i området	Byggnaden	1905
Beskrivning Lågt värde p g a de kraftiga ombyggnader som skett.	Byggnaden står avskilt men nära centrum.	Tillkommet 1905, ombyggt 1944. 2 lägenheter. Bostadshus i två våningar, putsade fasader.	
Tolkning		Uttryck för samhällets privata bostadsbyggande i samhällets etableringsskede.	
Viktiga karaktärsdrag att beakta	Den glesa miljön och Gällivarevägen med sin centrala betydelse. Den svagt sydostsluttande miljön.	Kulturhistoriskt värdefullt som årsring i samhällets bostadsförsörjning.	
Alternativ	Nya förhållanden vid flytt	Vid evetnuell flytt bör man försöka rekonstruera de förhållanden som rådde på den ursprungliga platsen. Viktigast är placeringen i centrumnära miljö.	Fram till eventuell flytt bör enskilda byggnader underhållas i nuvarande skick. Relationen mellan olika bebyggelseenheter (flyttad, ny och befintlig) bör studeras. Kompletterande bebyggelse bör anpassas till karaktären i miljön genom volym, kulör och inpassning i terrängen utan att för den skull behöva ha likartat formspråk. De flyttade byggnadernas enskilda exteriöra karaktärer och funktioner ska behållas eller ett mer ursprungligt utseende rekonstrueras. Vid ändrad funktion ska en anpassning ske utifrån byggnadens egna förutsättningar och värde.

Rivning	Miljön bör hållas vårdad så länge den är synlig för allmänheten.	Fram till eventuell rivning bör enskilda byggnader underhållas i nuvarande skick exteriört så att de inte förslummar intrycket av området. Värdet försvinner vid rivning.
	Dokumentation	Inte dokumenterad tidigare.	Inte dokumenterad tidigare.
Rekommendation	Området berörs av avvecklingen inom de närmaste åren: Ur kulturhistorisk synpunkt kan byggnaden ingå i urvalet för byggnader som flyttas då den utgör en del av Västra MalMBERGETS och BÄCKENOMRÅDETS historia och karaktär. För områden med flyttad kulturhistoriskt värdefull bebyggelse bör detaljplan upprättas som säkerställer de värden man vill behålla. Före eventuell flytt eller rivning dokumenteras exteriör och miljö. Eventuell flytt eller rivning hanteras som lovårende enligt PBL

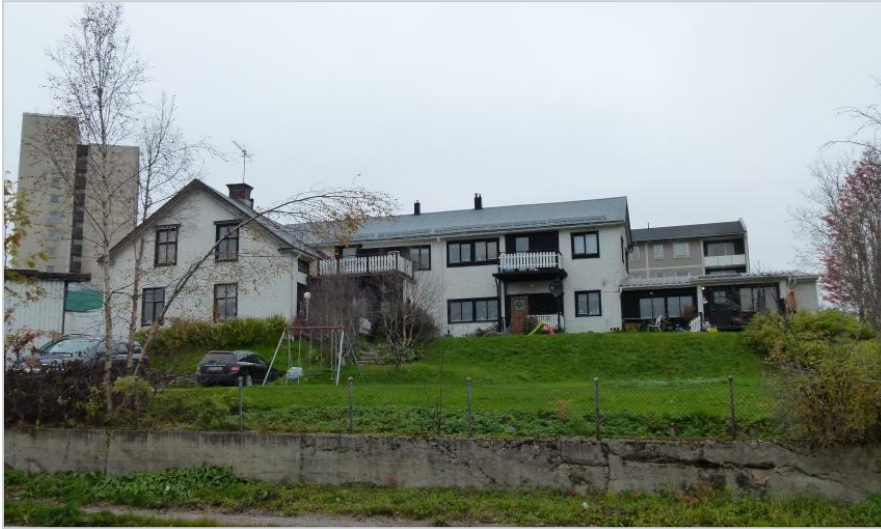
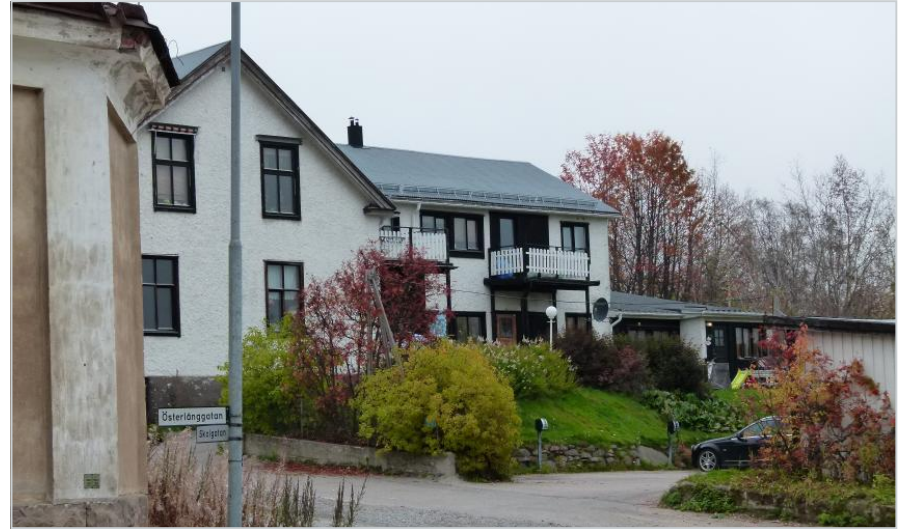
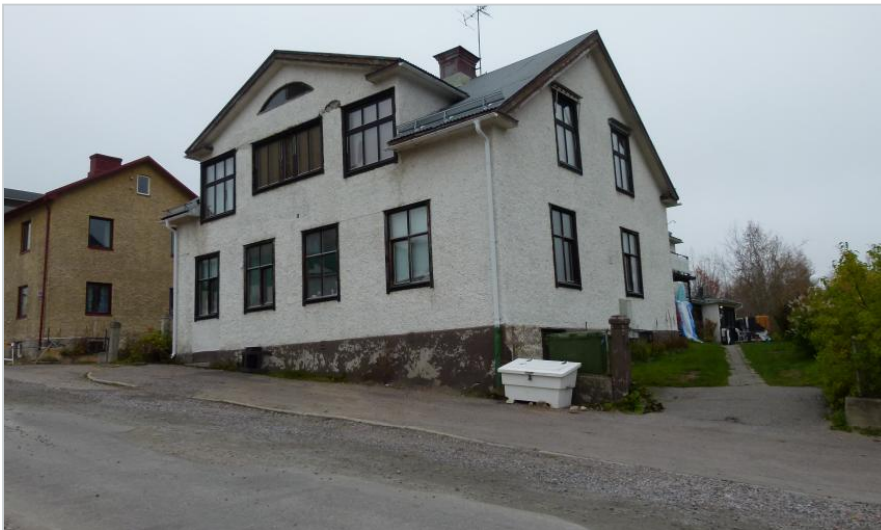
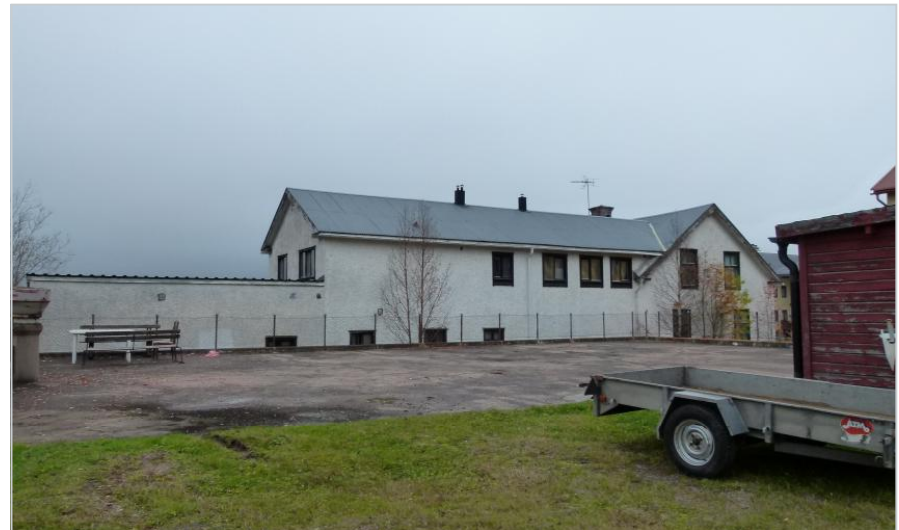
V128. Skolgatan 3.

Måttligt värde	Placering i området	Byggnaden	1904
Beskrivning Måttligt värde p g a sin oklara form med troliga tillbyggnader. Mot Skolgatan visar den upp en troligen ursprunglig volym och fönstersättning.	Byggnaden står avskild men nära centrum.	Byggt 1904, ombyggt 1916, 1931 och 1942. Antalet bostäder okänt. Bostadhus i en till två våningar med frontespis. Tidigare använt som café, municipalkontor m.m.	
Tolkning	Uttryck för samhällsfunktioner i ett centralt läge.	Uttryck för samhällsfunktioner såsom caféverksamhet, administrationsbyggnad och för det privata bostadsbyggandet i samhällets etableringsskede.	
Viktiga karaktärsdrag att beakta	Den glesa miljön och Gällivarevägen med sin centrala betydelse. Den svagt sydostsluttande miljön.	Representativ för samhällsfunktion samt årsring i samhällets bostadsbestånd. Visar på hur en byggnads funktion kan förändras genom tiden i mindre samhällen och hur byggnader i kunde ha flera funktioner.

Alternativ	Nya förhållanden vid flytt	Vid eventuell flytt bör man försöka rekonstruera de förhållanden som rådde på den ursprungliga platsen. Viktigast är placeringen av den troliga första huskroppen i gatuliv i centrumnära läge och anpassningen till terräng. Men anpassning måste troligen ske utifrån eventuell framtida användning.	Fram till eventuell flytt bör enskilda byggnader underhållas i nuvarande skick. Relationen mellan olika bebyggelseenheter (flyttad, ny och befintlig) bör studeras. Kompletterande bebyggelse bör anpassas till karaktären i miljön genom volym, kulör och inpassning i terrängen utan att för den skull behöva ha likartat formspråk. De flyttade byggnadernas enskilda exteriöra karaktärer och funktioner ska behållas. Vid ändrad funktion ska en anpassning ske utifrån byggnadens egna förutsättningar och värde.
	Rivning	Miljön bör hållas värdad så länge den är synlig för allmänheten.	Fram till eventuell rivning bör enskilda byggnader underhållas i nuvarande skick exteriört så att de inte förslummar intrycket av området. Värdet försvinner vid rivning.

Dokumentation	Inte dokumenterad tidigare.	Inte dokumenterad tidigare.
Rekommendation	Området berörs av avvecklingen inom de närmaste åren. Byggnaden kan ingå i urvalet för byggnader som är möjliga att flytta. Byggnaden utgör ett värde då den är en del av Malmbergets centrum som klarat sig undan rivningsvågen och förändrats i takt med samhället. Den tillkom under samhällets etableringsskede och visar på hur byggnader i Malmberget kunde ha flera funktioner. Om flytt blir aktuellt är det önskvärt att den flyttas till centrumliknande område med samma förutsättningar i terrängen som den haft. För områden med flyttad kulturhistoriskt värdefull bebyggelse bör detaljplan upprättas som säkerställer de värden man vill behålla. Byggnaden kan dokumenteras utvändigt och översiktligt invändigt om rivning blir aktuell. Eventuell flytt eller rivning hanteras som lovående enligt PBL

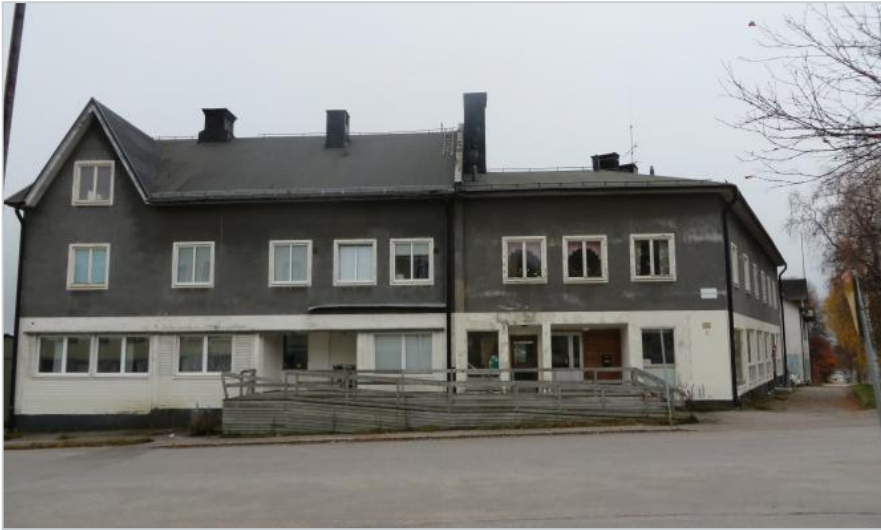
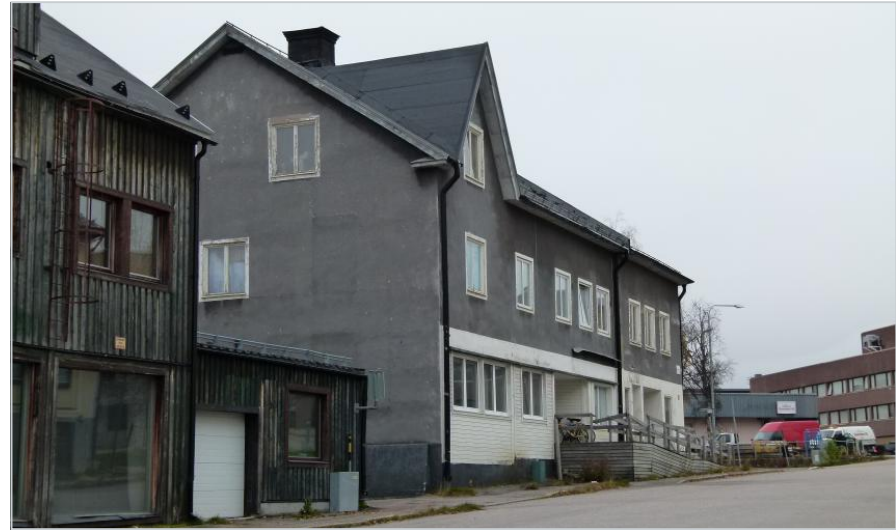
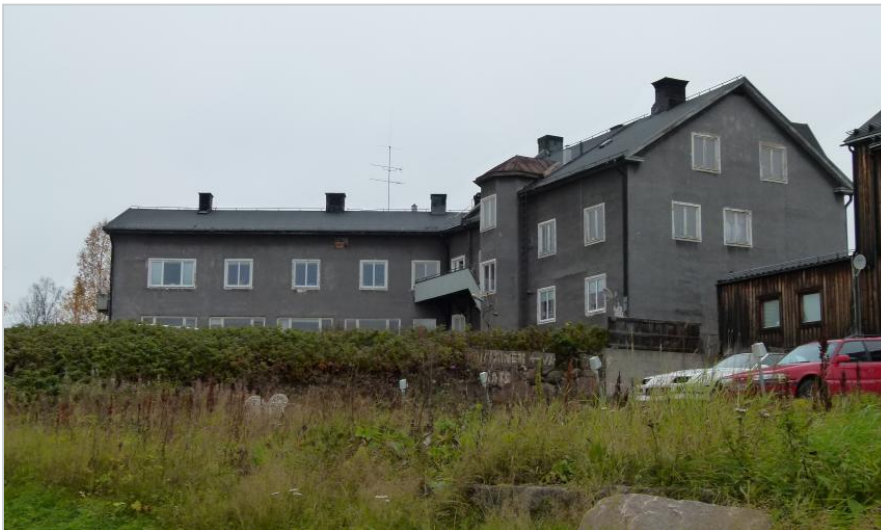
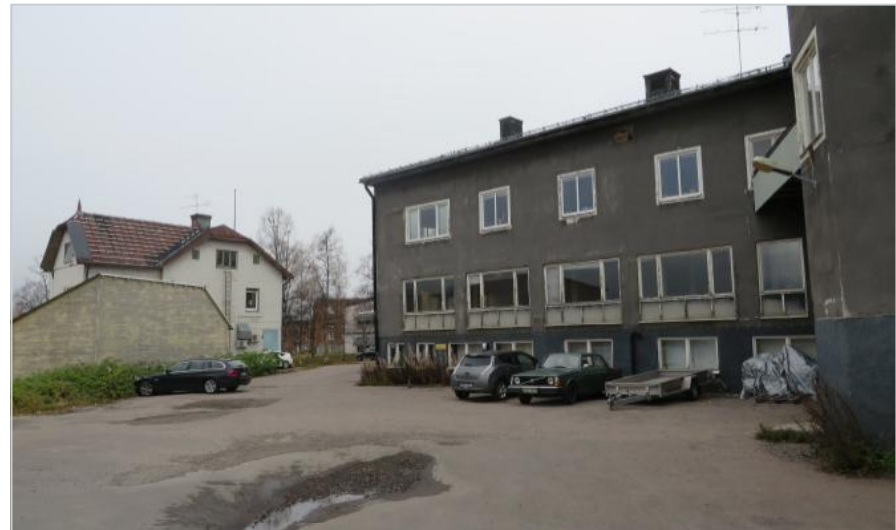
V130. Gällivarevägen 5

Måttligt värde	Placering i området	Byggnaden	1902 och 1931
Beskrivning	Placerad i korsningen Gällivarevägen-Österlånggatan i svag sydostslutning.	Delen mot Österlånggatan byggd 1902, tillbyggd mot Gällivarevägen 1931, ombyggdes 1939. Antalet bostäder okänt. Putsat affärshus med butiker och bostad. 2½ våning. Butiksfasad mot Gällivarevägen samt Österlånggatan. Tidigare använts bl.a. som biograf.	
Tolkning	Avspeglar genom sin miljö hur centrala Malmberget kunde se ut innan saneringen på 50-60-talen.	Representerar samhällets etableringsskede och förändringar. Uttryck för handelns funktion i samhället samt det privata bostadsbyggandet. Byggnaden har funktionalistiska och 20-talsklassicistiska drag men är ombyggt. Uttryck för handelns funktion i samhället samt det privata bostadsbyggandet Karaktäristisk byggnadstyp.	
Viktiga karaktärsdrag att beakta	Den glesa miljön och Gällivarevägen med sin centrala betydelse. Den svagt södersluttande miljön	Representativ för samhällsfunktion samt årsring i samhällets bostadsbestånd. Arkitektoniskt värde. Byggnaden har liknande karaktärsdrag som byggnad 125. Byggnad med flera funktioner.

Alternativ	Nya förhållanden vid flytt	Vid flyttning bör man försöka rekonstruera de förhållanden som rådde på den ursprungliga platsen. Viktigast är placeringen i gatuliv . Men anpassning måste troligen ske utifrån eventuell framtida användning. Relativt komplex byggnad så flytt kanske inte är helt realistiskt.	Fram till eventuell flytt bör enskilda byggnader underhållas i nuvarande skick. Relationen mellan olika bebyggelseenheter (flyttad, ny och befintlig) bör studeras. Kompletterande bebyggelse bör anpassas till karaktären i miljön genom volym, kulör och inpassning i terrängen utan att för den skull behöva ha likartat formspråk. De flyttade byggnadernas enskilda exteriöra karaktärer och funktioner ska behållas. Vid ändrad funktion ska en anpassning ske utifrån byggnadens egna förutsättningar och värde. Relativt komplex byggnad så flytt kanske inte är helt realistiskt.
	Rivning	Miljön bör hållas vårdad så länge den är synlig för allmänheten.	Fram till eventuell rivning bör enskilda byggnader underhållas i nuvarande skick exteriört så att de inte förslummar intrycket av området. Värdet försvinner vid rivning.

Dokumentation	Inte dokumenterad tidigare.	Inte dokumenterad tidigare.
Rekommendation	Området berörs av avvecklingen inom de närmaste åren: Byggnaden kan ingå i urvalet för byggnader som är möjliga att flytta. Byggnaden har förändrats men utgör ett värde då den är en del av Malmbergets centrum som klarat sig undan rivningsvågen. Den visar på hur byggnader i Malmberget kunde ha flera funktioner. Den utgör en del av Västra Malmbergets historia och karaktär som blir allt svårare att tyda om rivning blir aktuell. För områden med flyttad kulturhistoriskt värdefull bebyggelse bör detaljplan upprättas som säkerställer de värden man vill behålla. Om rivning blir aktuell är det önskvärt byggnaden dokumenteras. Dokumentation bör omfatta miljö, exteriör, planlösning och interiören översiktligt. Eventuell flytt eller rivning hanteras som lovående enligt PBL.
